Diagnóstico de la naturalidad del Río Eslava, D.F. como soporte para su conservación

*Marta Magdalena Chávez Cortés
Karla Erika Mancilla Hernández
Yunuén Sevilla Salcedo*

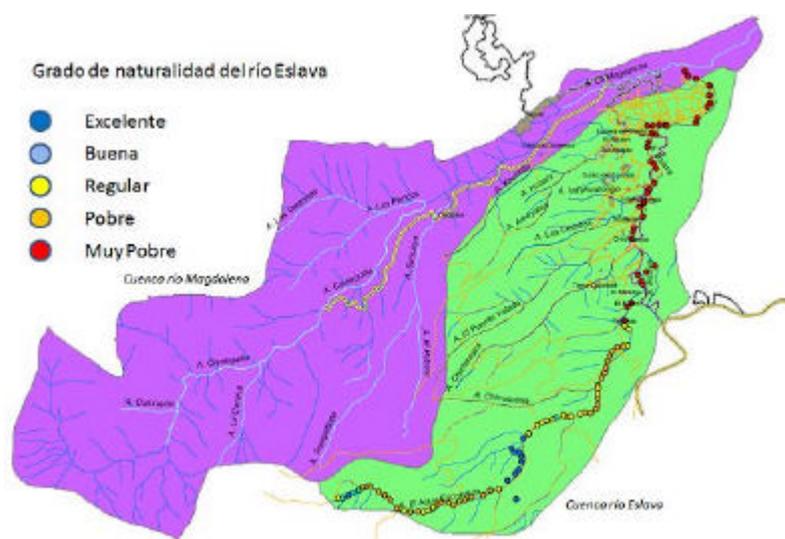
En una primera aproximación, y de acuerdo con las calificaciones de naturalidad, el río Eslava se puede dividir en dos zonas claramente marcadas. La que abarca la zona media-baja de la cuenca con una única categoría: POBRE, y la que cubre la zona media-alta de la cuenca donde se presenta una combinación de las clases REGULAR, BUENA y EXCELENTE fundamentalmente, con un tramo que se califica como POBRE (ver Figura 1).

Figura 1. Distribución espacial del grado de naturalidad del Río Eslava.

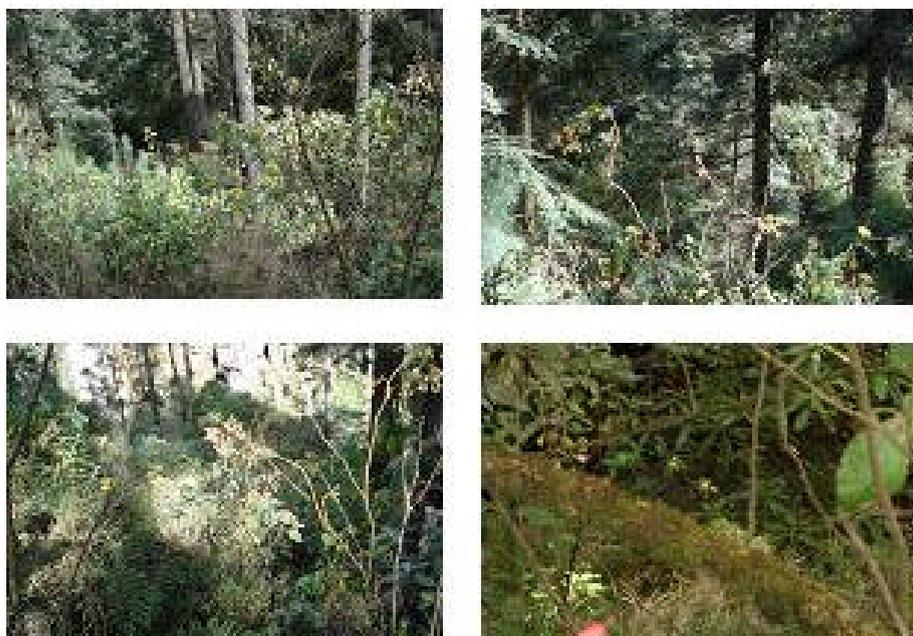
Es el tramo que destaca por conservar su naturalidad, pues cinco de los nueve atributos evaluados alcanzaron una calificación de 10, dos sobrepasaron el 9, uno calificó con 8 y otro con 7, colocándolo en promedio en una categoría de EXCELENTE.

Podemos ver que dos de sus atributos más notables son la *apariencia del agua* y el *enriquecimiento de nutrientes*. Esto quiere decir que el color que presenta es claro, transparente y no se aprecia crecimiento alguno de algas o macrofitas. Esto sugiere que, las eventuales fuentes de contaminación puntual en esta zona – presencia de ganado –, no influyen, por el momento, en la función de asimilación del río. Esta condición se ve favorecida también por el flujo continuo y velocidad del agua, que no permiten la concentración de nutrientes.

Otro indicador de las buenas condiciones de este tramo es el *hábitat para invertebrados* explicado por la identificación de hábitat propios para insectos acuáticos tales como material vegetal, restos de madera y troncos de caída no reciente, en diferentes tamaños y cantidades, y con diferentes grados de colonización. También hay que resaltar que, en esta sección, no se observó *alteración hidrológica* del cauce lo cual mantiene su capacidad para transportar sedimentos y previene la erosión de las márgenes del río.

Figura 2. Secuencia de fotos que ilustran la condición de naturalidad del tramo Clantitiloya -Las Truchas.

La *estabilidad de las márgenes del río* califica con 10, debido fundamentalmente a la cantidad y combinación de vegetación que se presenta en las riberas. Lo mismo se encuentra en árboles, que arbustos, o pastos cuyos manojos de raíces en conjunto, son capaces de soportar incluso inundaciones fuertes.

La *presencia y condición de las pozas* solo alcanza la calificación de 7 en este tramo, ya que si bien existen pozas, éstas no son abundantes y, las que hay, son poco profundas. Sin embargo, hay que tomar en cuenta que esta observación de campo se hizo en temporada de secas lo cual puede influir en la subestimación de este atributo.

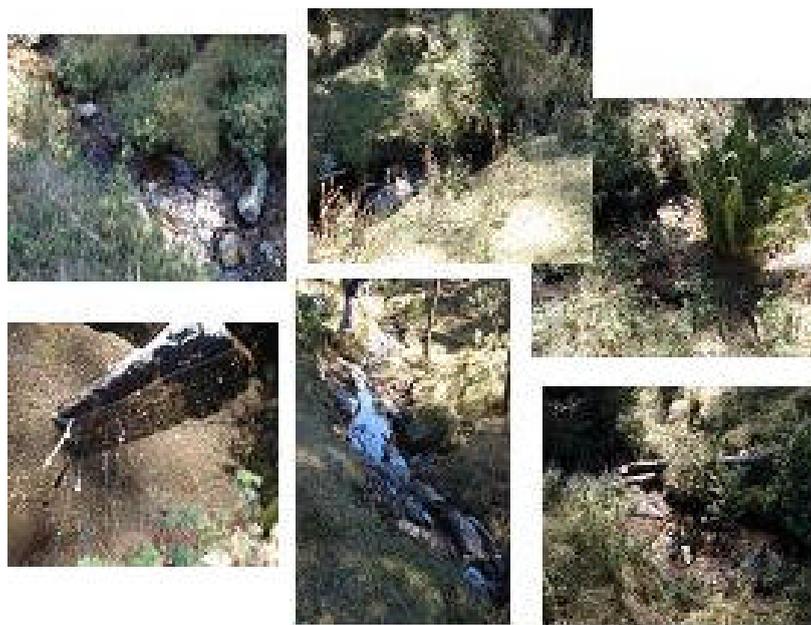
En el caso del *hábitat para invertebrados* el tramo obtuvo una calificación promedio de 7 ya que posee en general menos tipos de hábitat y también un menor número de ellos. Aunque se llegan a observar troncos que caen sobre el borde del río, estos no llegan a sumergirse, por lo que sólo actúan como hábitat potenciales y no actuales.

Figura 3. Secuencia de fotos que ilustran la condición de naturalidad del tramo que va del nacimiento del río hasta Rancho Tuerto.

En lo que se refiere al *dosel sobre el río*, en este tramo la superficie del río sombreada supera el 50 %, pero no alcanza la categoría superior >75%. Estas características le ayudan en buena medida a controlar la temperatura del agua, pero no le permiten alcanzar las mejores condiciones para la sobrevivencia de los peces e invertebrados que podrían habitar naturalmente en el río.

Hablando de la *zona riparia*, la calificación promedio de 8 de este segmento se explica porque si bien el primer 60 % de este segmento se encuentra cubierto en ambas riberas por un cinturón de vegetación que supera el doble del ancho del río, en el 40% restante, la cobertura se reduce dramáticamente a la cuarta parte, hasta llegar a Rancho Tuerto. Esto limita severamente, entre otras cosas, el control del arrastre de sedimentos y contaminantes hacia el río, tal y como puede corroborarse al observar la calificación de la apariencia del agua del siguiente segmento río abajo.

Revisando el *estado de las márgenes* de este tramo (calificación de 6.2), salta a la luz que es uno de los aspectos que es necesario atender para que su naturalidad progrese a una categoría todavía mejor. Su calificación obedece a que si bien el 80% de los puntos muestreados en este segmento presentan márgenes moderadamente estables, los primeros 100 m del segmento se caracterizan por tener márgenes altas, las cuales son más susceptibles a la erosión o al colapso (Riley,1998; USDA y NRCS,1998).

La calificación de este tramo relacionado con la *presencia y características de las pozas* es de 5.8, debido fundamentalmente a que en los primeros 100 m no se registró ninguna. Sin embargo, se podría decir que, en un 80%, la característica general del tramo es que presenta un número moderado de pozas pero no muy profundas, considerando que se puede observar el fondo en algunas partes de éstas.

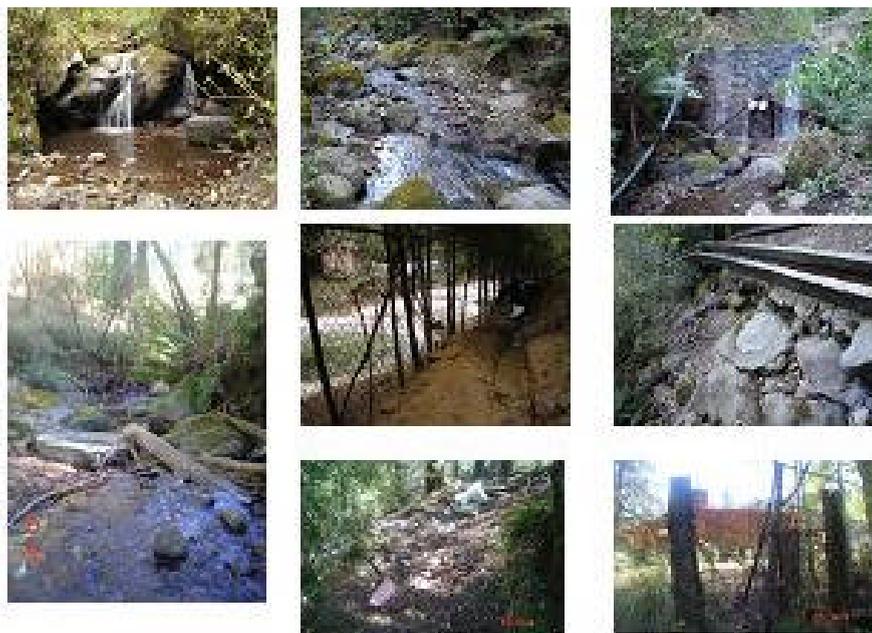
Este otro segmento ocupa el tercer lugar con respecto a su condición de naturalidad, pues su promedio de calificaciones lo coloca en la categoría de REGULAR, explicada fundamentalmente porque es una zona donde se dan actividades productivas y comerciales, cuyas condiciones de instalación y desempeño podrían mejorarse.

Al igual que en los tramos anteriores, las mejores calificaciones se registran para la *aparición del agua y el enriquecimiento de nutrientes* (ver Cuadro 1). A pesar de esto, los efectos del impacto humano debido al aprovechamiento del recurso agua se empiezan a manifestar fuertemente en la *condición del canal y en su alteración hidrológica*. Ambas calificaciones: 7.3 y 7.5 respectivamente, son el resultado, primero, de que los bordes del río están limitados con un enrejado, restringiendo con ello la planicie de inundación del cauce, y alterando la forma en que el río trabaja naturalmente para transportar sedimentos y para desarrollar y mantener hábitat para especies acuáticas y terrestres (USDA y NRCS, 1998). Segundo, que el cauce del río es desviado por un espacio de 300 m, hay represas, tanques de almacenamiento de agua y tomas para llenar los estanques de las truchas, lo cual tiene efectos negativos sobre el caudal.

En este tramo se ubica también la zona de campismo en donde se empiezan a observar fuentes puntuales de contaminación por basura. Es así que las instalaciones para llevar a cabo las actividades comercial y productiva han llevado a reducir la vegetación de la *zona riparia* (cobertura promedio apenas por arriba de la mitad del ancho del cauce), comprometiendo moderadamente sus funciones de regulación, formación de hábitat y de control de la erosión. Sin embargo hay que señalar que la zona riparia del paraje Potreritos, incluido en este tramo, se escapa de esta condición lo cual le confiere una ventaja a este segmento del cauce.

Figura 4. Secuencia de fotos que ilustran la condición de naturalidad del tramo Las truchas -Rancho Viejo

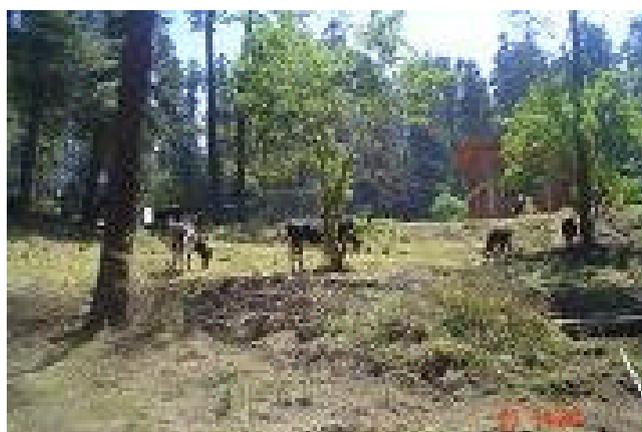
No hay que pasar por alto los efectos de la actividad ganadera sobre esta zona riparia, pues se registra la presencia de heces y la compactación del suelo, aspectos que influyen tanto en la contaminación del suelo y el agua, como en la disminución de la capacidad de infiltración (Riley,1998). No hay invasión al área federal sin embargo, hay un impacto significativo de la ganadería en la estructura del paisaje, ya que ha provocado que la vegetación se fragmente de manera abrupta, lo cual se manifiesta en parches muy marcados y en la heterogeneidad de la vegetación. De aquí su pobre calificación en los criterios de *zona riparia* (6.33) y *estabilidad de las márgenes del río* (6.66)

Figura 5. Actividad ganadera en el tramo Las truchas-Rancho Viejo

Debido al impacto del ganado sobre la compactación del suelo y la calidad del agua, se recomienda alejar al ganado del cauce a través de abrevaderos alimentados de agua de lluvia y del cambio de la práctica de pastoreo abierto por la de estabulación.

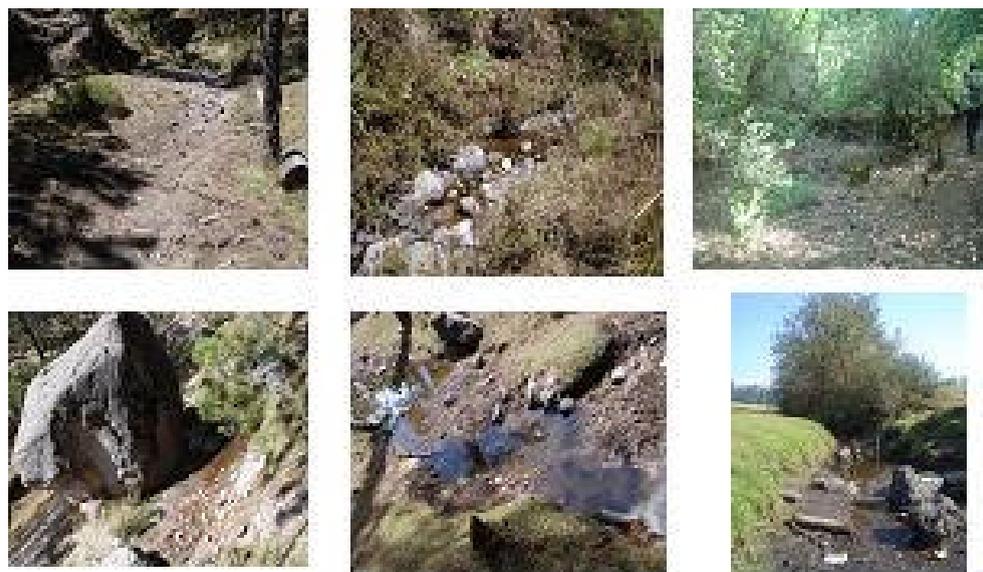
Al momento del muestreo, en este tramo la presencia de agua es intermitente. Al parecer, el agua se infiltra en algunos puntos para reaparecer luego en otros. El agua vuelve a surgir de manera continua a la altura de Clantitiloya. Por consiguiente, varios de los atributos no fueron posibles de calificar en el 63% de los puntos de muestreo, tal es el caso de la *aparición del agua*, del *enriquecimiento de nutrientes* y la *presencia de pozas*. Por esta razón, sus calificaciones en este contexto son en promedio bajas: 3.65, 3.96 y 3 para cada una de los criterios mencionados anteriormente.

En el segmento muestreado no se observa evidencia de *canalización del cauce*, por lo que su condición en este sentido es muy buena (calificación de 10). No obstante, el atributo de la *alteración hidrológica* registra una calificación promedio deficiente (4.73) debida principalmente a que existe una serie de represas colocadas cada 100 o 200 m a lo largo del tramo, en principio para controlar avenidas, pero también para coleccionar agua del cauce.

Figura 6. Secuencia de fotos que ilustran la condición de naturalidad del tramo Rancho Tuerto-Clantitiloya.

En lo que toca a la *zona riparia*, la calificación de este tramo fue de 6.69, lo que la coloca en la calidad regular. En este segmento la vegetación en ambas riberas es muy escasa al principio, para tornarse más abundante después, pero sin que su estructura se vuelva más compleja, domina la vegetación herbácea. Esta situación vuelve a cambiar conforme se acerca uno más a Clantitiloya, donde la condición de la zona riparia se va volviendo cada vez mejor. En este sentido, gracias a la vegetación herbácea la erosión de *las márgenes del río* es en promedio moderada. Asimismo, se observó que los bordes de las márgenes son bajos, lo que reduce el riesgo de colapso, sin embargo es necesario mejorar la estructura del cinturón verde con árboles y pastos para prevenir el daño bajo condiciones de mayor precipitación. Otra consecuencia de la condición de la zona riparia es la *cobertura del dosel*, la cual, por la falta de árboles asume una calificación promedio baja (5.03)

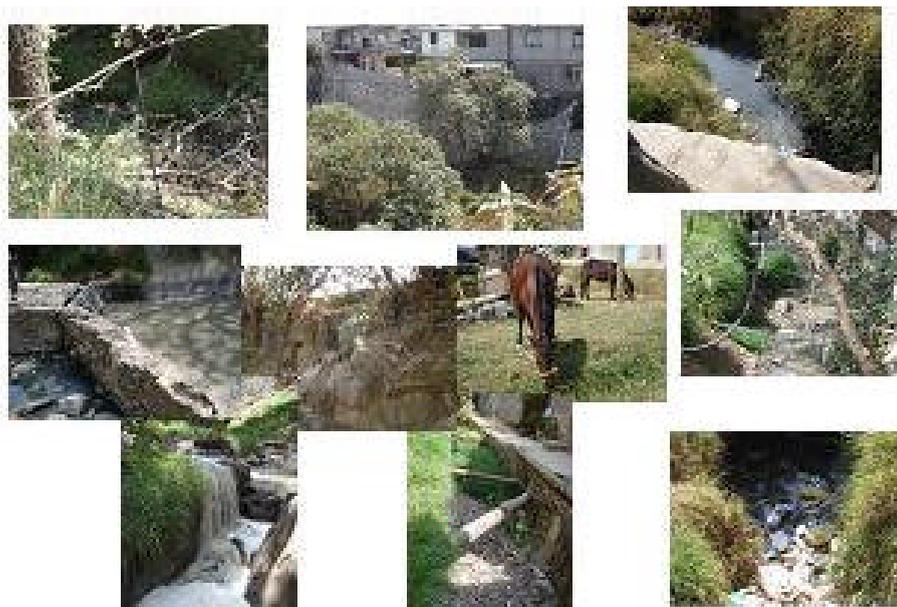
Este segmento, que incluye aproximadamente el 67% de los puntos muestreados, presenta una condición de naturalidad ya no pobre sino crítica con una calificación promedio de 2.11. Es el segmento que colinda con la zona de presión urbana en la parte baja de la cuenca.

Este segmento presenta todas las condiciones que atentan contra la naturalidad de un río: canalización de su cauce, un sinnúmero de tomas clandestinas para abastecimiento de agua de los asentamientos urbanos y de la zona agrícola, las riberas de les cauce están continuamente invadidas por asentamientos -pasando por alto zonas de lato riesgo de deslaves e inundaciones-, por lo cual la zona riparia es inexistente y las márgenes del río

están completamente erosionadas. A su vez, la disposición final tanto de aguas servidas como de basura dentro del cauce es la razón de la mala apariencia y olor del agua así como de la obstrucción del mismo. Son visibles rastros de aceites y detergentes en el agua, así como abundantes colonias de algas.

Estas condiciones hacen imposible la supervivencia de cualquier especie de fauna acuática o terrestre asociada al ecosistema ripario, además de representar un problema de salud pública.

Figura 7. Secuencia de fotos que ilustran la condición de naturalidad del tramo Rancho Viejo –Pedregal de San Nicolás.

El tramo comprendido entre *Rancho Viejo- Pedregal de San Nicolás* se perfila como clave en la recuperación del área de estudio por la necesidad de su rescate de las actividades humanas derivadas de los asentamientos humanos y la agricultura.

Para controlar las descargas de aguas residuales, será necesario pedir apoyo a las autoridades municipales para que extiendan la red de drenaje en los lugares donde se necesite. También se propone establecer programas de educación ambiental para concienciar a la comunidad sobre el manejo de sus desperdicios.
